## Drift- og vedligeholdelsesplan

**Andelsboligforeningen Kløvertøften, Kløvertøften 54-72, 7100 Vejle**

Sagsnr. og navn: 19.138 – Andelsboligforeningen Kløvertøften

Udførelsesdato: 29.05.2019

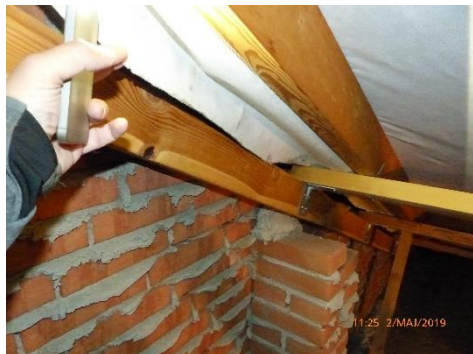
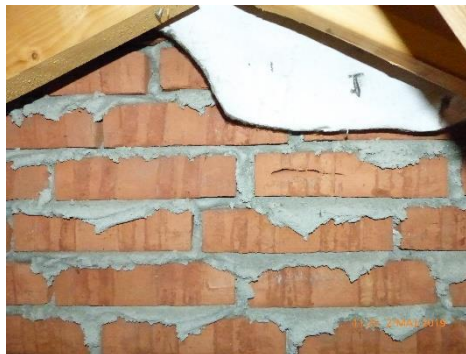
| Emne: | Beskrivelse/opbygning: |
|---|---|
| Undertag: | Undertaget er besigtiget indefra tagrummet. Undertaget er intakt, dog er der i et enkelt tagrum (bolig nr. 56) registreret at undertaget ikke når ud over formuren hvorved undertaget hænger mellem galvspæret og gavltrekanter. Dette kan medføre at fygesne kan trænge ind i tagrummet. |

1.7 - Tagrum over bolig 56 – Undertag løs i gavl

1.8 - Tagrum over bolig 56 – Undertag løs i gavl

| Emne: | Beskrivelse/opbygning: |
|---|---|
| Kommende vedligehold: | Undertag bør eftergået og repareres, hvor der det hænger eller hvor der er huller i det. |

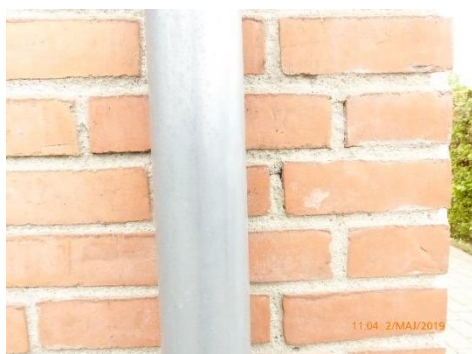
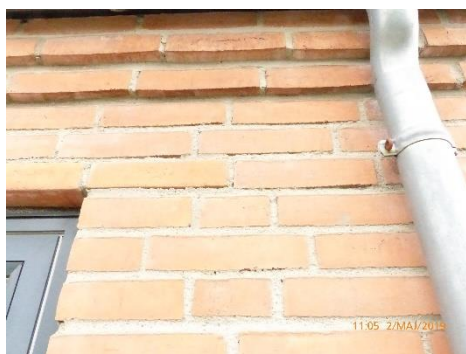
| Emne: | Beskrivelse/opbygning: |
|---|---|
| Murværk: | <p>Murværket står meget pænt uden væsentlige revner.<br/>Andelsboligforeningen oplyste dog, at de har haft problemer med fugt gennem gavltrekanter. Derfor blev der udkradset studsfiger i bunden samt gavlene blev behandlet med et vandafvisende produkt.<br/>Fugerne i facaderne mod sydvest viser dog tegn på forvitringen, hvilket skyldes den udsatte beliggenhed på bakken.</p> |

2.5 – Forvitrede fuger på haveside, bolig nr. 72

2.6 – Forvitrede fuger på haveside, bolig nr. 72

| Kommende vedligehold: | Fuger bør eftergås i år.<br>Gavle bør behandles med Sylan eller tilsvarende produkt i år.<br>Træværk bør malerbehandles i år. |

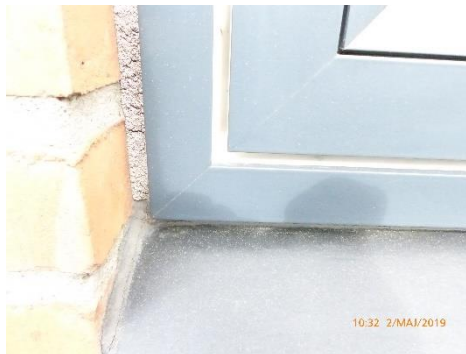
| Emne: | Beskrivelse/opbygning: |
|---|---|
| Sålbænke: | <p>Sålbænke er afsluttet tæt mod murfalse og er tætnet med elastisk skråfuge. Denne løsning har en kort levetid og stort set alle fuger var med revner i overfladen. Fugerne bør udskiftes nu.</p> <p>Desuden er der konstateret vandrette revner i mørtelfugen lige under sålbænkene. Fugerne bør udskradses og omfuges nu.</p> |

2.8 – Sålbank afslutning ved murværk, revnet fuge

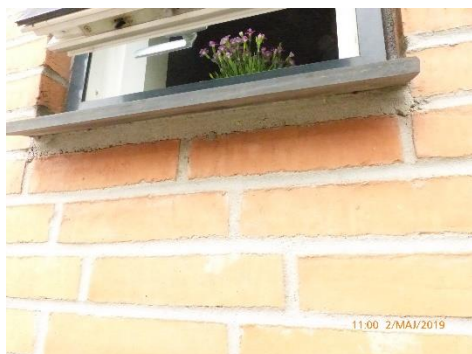
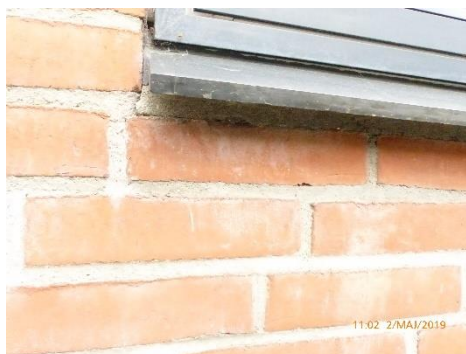
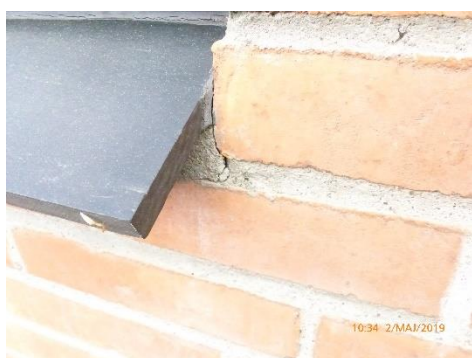
2.9 – Revne i mørtel under sålbæk

2.10 - Revne i mørtel under sålbæk

2.11 - Revne i mørtel under sålbæk

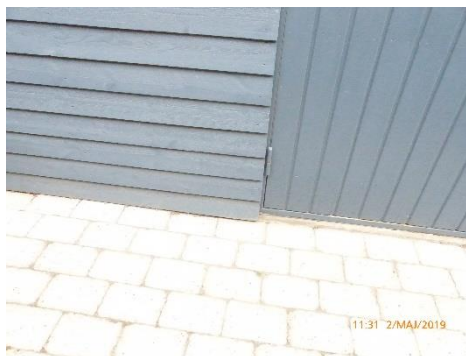
| Træbeklædte facader: | Træfacaderne er udført tæt mod den omkringliggende flisebelægning. Jf. diverse anvisninger og vejledninger skal træbeklædninger holdes min. 200 mm fra fast belægning. De nederste brædder i facadebeklædningen, må derfor forventes at have en væsentlig kortere levetid end resten af beklædningen.<br>Generelt trænger træbeklædningen til maling. |

2.14 – Træbeklædning tæt mod flisebelægning, giver nedsat levetid på de nederste brædder

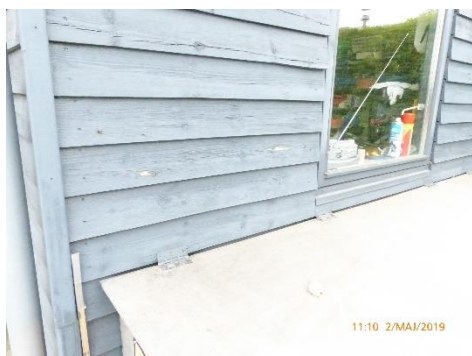
2.15 – Træværk trænger til maling

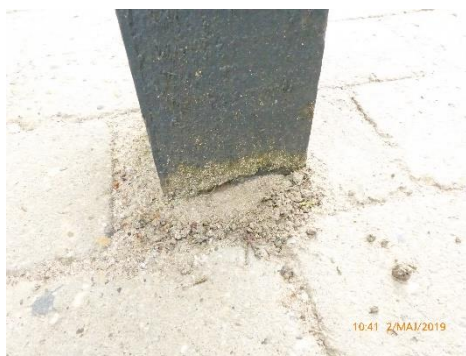
| Træstolper: | Træstolper har begyndende tegn på råd, og har en forventet restlevetid på 5-6 år. |

2.16 – Begyndende råd i træstolper

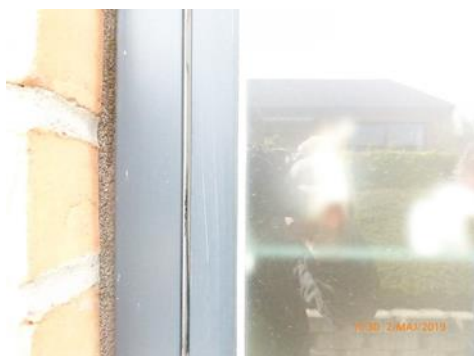
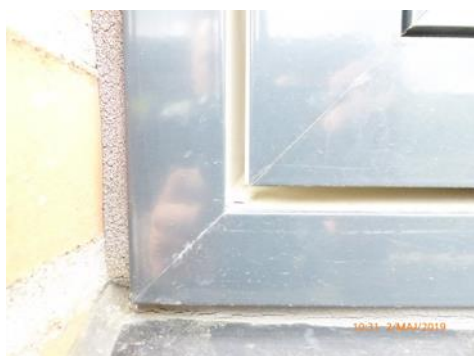
| Fuger: | De forkomprimerede fugebånd er alle revnede og ikke vandtætte længere. Fugebåndene bør udskiftet nu.<br>De elastiske fuger mellem bundkarme og sålbænke er alle revnede i overfladen og ikke vandtætte længere og bør udskiftes nu.<br>Samme er flere af de elastiske fuger mellem sokkel og bundkarme/dørtrin. |

3.3 – Tilstand fugebånd

3.5 – Tilstand fugebånd

| Kommende vedligehold: | De forkomprimerede fugebånd og de udvendige elastiske fuger bør udskiftes nu. |

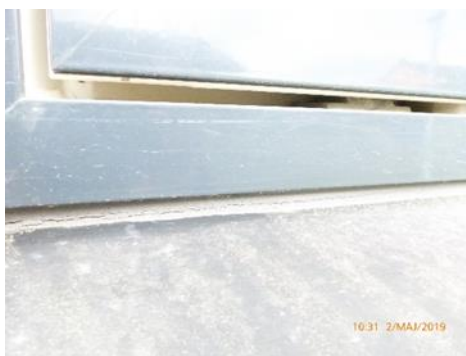
3.4 – Tilstand elastisk fuge under bundkarm

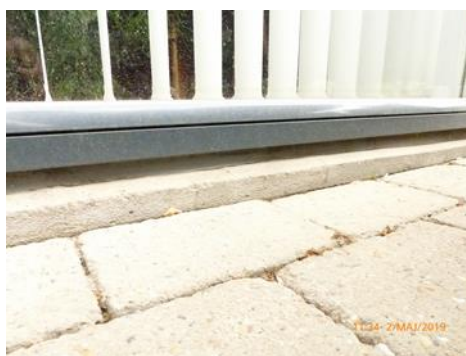
3.6 – Tilstand elastisk fuge ved sokkel

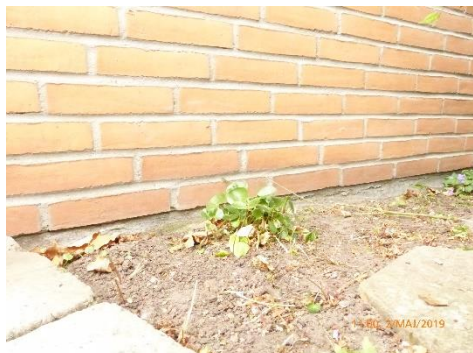
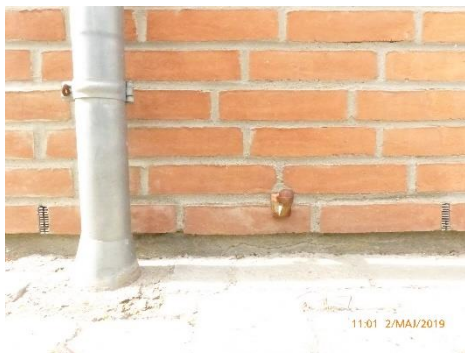
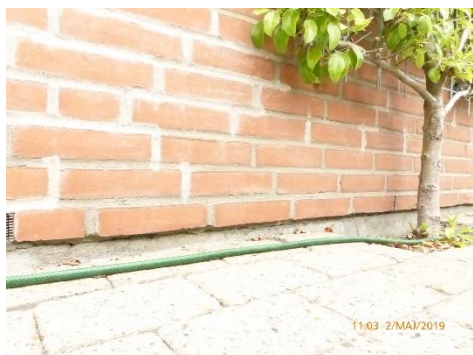
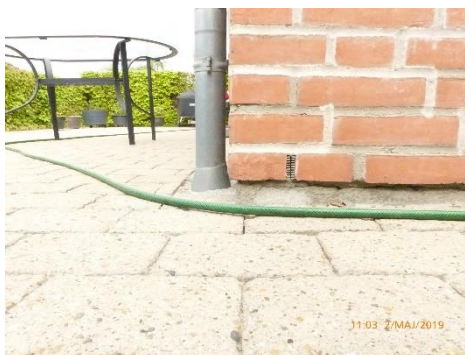
| Sokkelpuds: | Sokkelpuds er flere steder med vandrette revner, hvilket sandsynligvis skyldes at pudsens er udført tæt mod underkant nederste skifte, hvilket kan give revner i pudsens, pga. forskellige temperaturbevægelser i hhv. skalmur og puds/letklinkerblokke. |

4.1 – Revne i sokkelpuds ved gavl

4.2 – Revne i sokkelpuds ved facade

4.3 – Revne i sokkelpuds ved gavl

4.4 – Revne i sokkelpuds ved hjørne

| Kommende vedligehold: | Løs og revnet sokkelpuds afhugges og der udføres nyt sokkelpuds. |

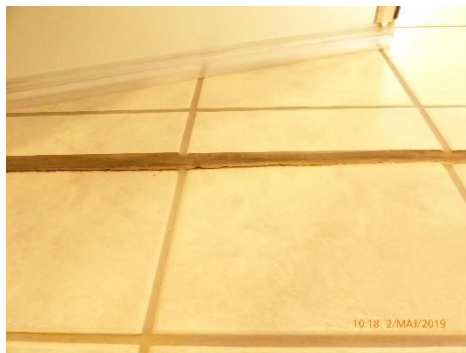
5.2 – Overgang bruseforsænkning med revne

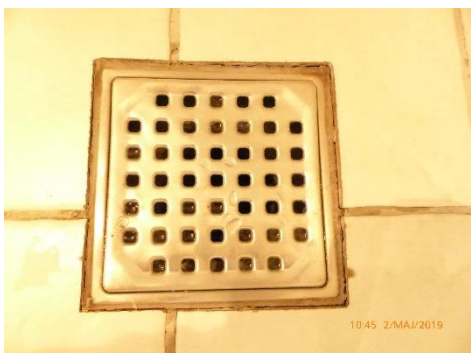
5.3 – Gulv afløb i bolig nr. 72 med revne i elastisk fuge

| Kommende vedligehold: | De skrukke vægfliser bør nedtages og opklæbes på ny.<br>Cementfugerne skal skæres op og der skal udføres nye fuger.<br><br>De elastiske fuger bør alle udskiftes.<br><br>Den mekaniske udsugning. |

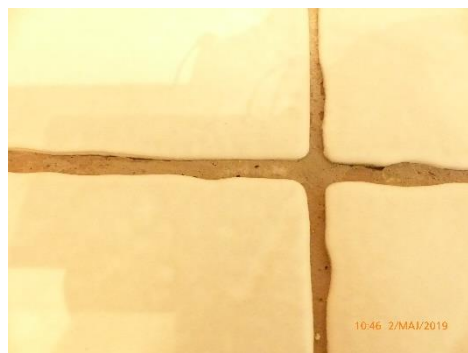
| <b>Emne:</b> | <b>Beskrivelse/opbygning:</b> |
|---|---|
| Klinker og vægfliser: | <p>Fugerne i badgulv i bolig nr. 72 er begyndt at forvitre, hvilket medfører at gulvet ikke er helt tæt mod vandindtrængning i underkonstruktionen.</p> <p>Overgangen mellem det forsænkede bruseområde og det øvrige badgulv i bolig nr. 64 er udført med cementfuge. Fugen er revnet flere steder, hvilket medfører at vand kan trænge ind i den underliggende konstruktion og unødigt opfugte denne.</p> <p>Der er i bolig nr. 64 registreret 6 skrukke vægfliser.</p> |

5.4 – forvitrede fuger i gulv i bruseniche i bolig nr. 72

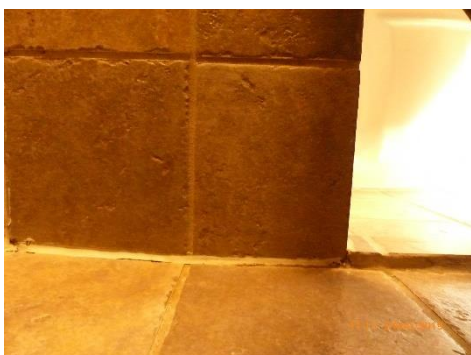
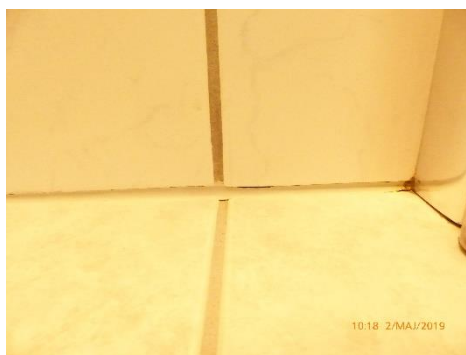
| <b>Emne:</b> | <b>Beskrivelse/opbygning:</b> |
|---|---|
| Elastiske fuger: | <p>Der er registreret fugeslip i alle eftersete badeværelser, hvilket også må forventes i de øvrige badeværelser. Fugeslip medfører vandindtrængning under klinkegulvene med unødigt opfugtning af betongulvet og evt. vægge. Der er fugeslip langs alle vægge i bruseniche samt omkring gulvafløb.</p> |

5.5 – Elastisk fugeslip i bruseniche i bolig nr. 56

5.6 – Elastisk fugeslip i bruseniche i bolig nr. 64

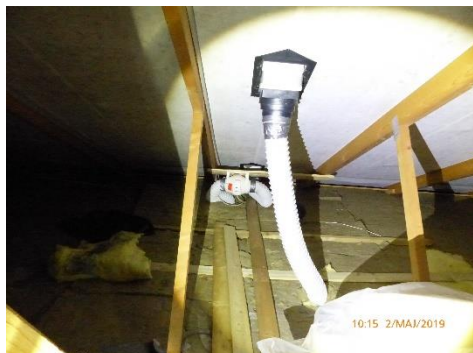
9.1 – Der mangler kondensisolering af flexslanger i bolig nr. 64

| <b>Emne:</b> | <b>Beskrivelse:</b> |
|---|---|
| Kommende vedligehold: | <p>Kondensisolering bør gennemgås og suppleres med ny isolering hvor dette er mangelfuldt, bl.a. mangler der helt isolering i nr. 64 og øvrige steder er isolering ikke korrekt afsluttet mod taghætter.</p> <p>Friskluftventiler i vinduer, rengøres årligt.</p> <p>Emhætter, rensning af fedfilter minimum halvårligt, optimalt hver måned (jf. forbrugerrådet tænk).</p> <p>Aftræksventil på badeværelse, årlig rengøring.</p> |

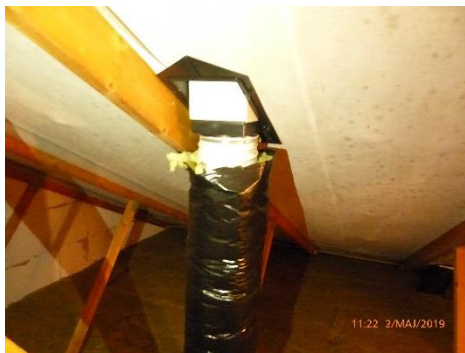
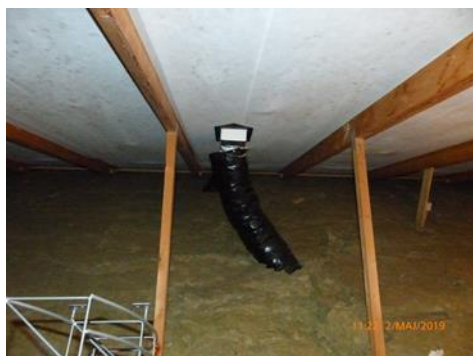
9.2 – Mangelfuld kondensisolering ved overgang til taghætte i bolig nr. 72.

9.3 - Mangelfuld kondensisolering ved overgang til taghætte i bolig nr. 72.
