## Drift- og vedligeholdelsesplan

**Andelsboligforeningen Kløvertøften, Kløvertøften 54-72, 7100 Vejle**

Sagsnr. og navn: 19.138 – Andelsboligforeningen Kløvertøften

Udførelsesdato: 29.05.2019

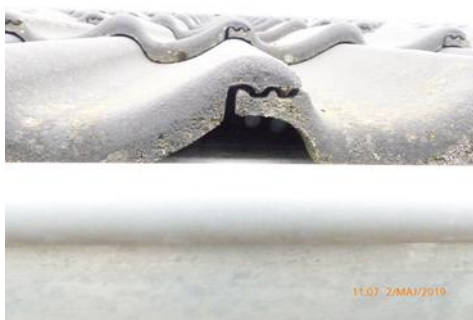
1.5 – Nederste tagsten, fuglegitter og undertag

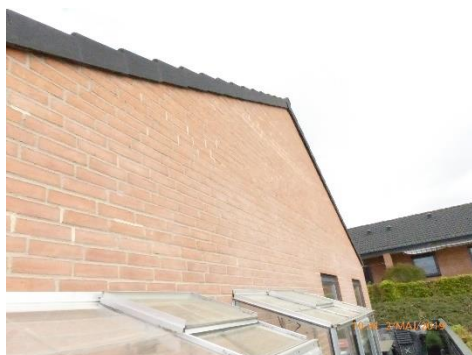
2.3 – Oversigt gavlmurværk, bolig nr. 64

| Emne: | Beskrivelse/opbygning: |
|---|---|
| Murværk: | <p>Murværket står meget pænt uden væsentlige revner.<br/>Andelsboligforeningen oplyste dog, at de har haft problemer med fugt gennem gavltrekanter. Derfor blev der udkradset studsfiger i bunden samt gavlene blev behandlet med et vandafvisende produkt.<br/>Fugerne i facaderne mod sydvest viser dog tegn på forvitringen, hvilket skyldes den udsatte beliggenhed på bakken.</p> |

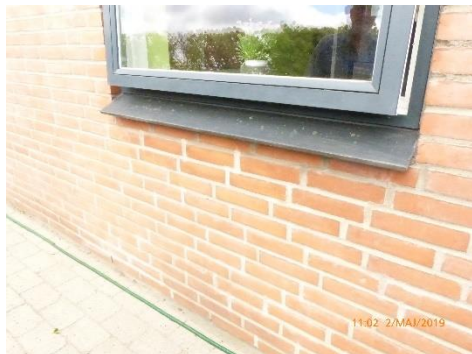
2.7 - Sålbank

| Emne: | Beskrivelse/opbygning: |
|---|---|
| Sålbænke: | <p>Sålbænke er afsluttet tæt mod murfalse og er tætnet med elastisk skråfuge. Denne løsning har en kort levetid og stort set alle fuger var med revner i overfladen. Fugerne bør udskiftes nu.</p> <p>Desuden er der konstateret vandrette revner i mørtelfugen lige under sålbænkene. Fugerne bør udskradses og omfuges nu.</p> |

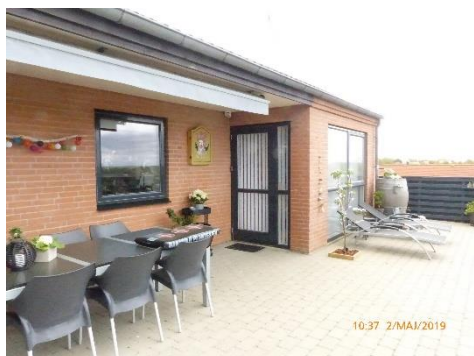
3.1 - Oversigt vinduer og dør på haveside

| Fuger: | De forkomprimerede fugebånd er alle revnede og ikke vandtætte længere. Fugebåndene bør udskiftet nu.<br>De elastiske fuger mellem bundkarme og sålbænke er alle revnede i overfladen og ikke vandtætte længere og bør udskiftes nu.<br>Samme er flere af de elastiske fuger mellem sokkel og bundkarme/dørtrin. |

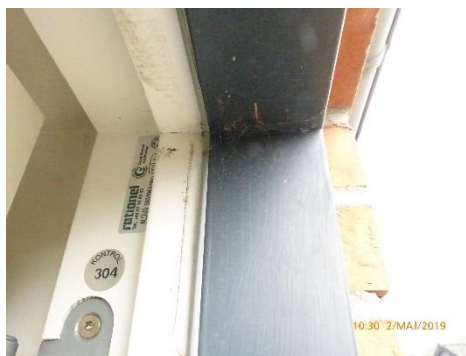
3.2 – Vinduestype (Rationel)

| Vindueskarme og rammer: | Vinduer og døre er alle funktionsduelige og uden tegn på skader eller nedbrud i trædele. Den udv. alu-kappe er dog affarvet noget af solen, men det har ingen betydning for levetiden. |

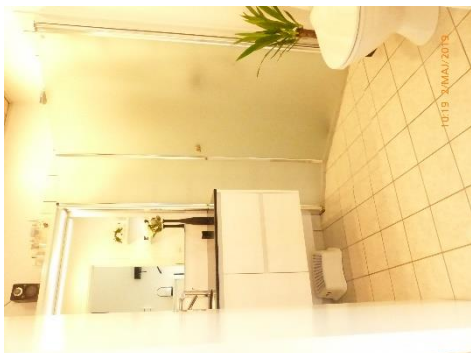
5.1 - Oversigt badeværelse i bolig nr. 64

| <b>Emne:</b> | <b>Beskrivelse/opbygning:</b> |
|---|---|
| Klinker og vægfliser: | <p>Fugerne i badgulv i bolig nr. 72 er begyndt at forvitre, hvilket medfører at gulvet ikke er helt tæt mod vandindtrængning i underkonstruktionen.</p> <p>Overgangen mellem det forsænkede bruseområde og det øvrige badgulv i bolig nr. 64 er udført med cementfuge. Fugen er revnet flere steder, hvilket medfører at vand kan trænge ind i den underliggende konstruktion og unødigt opfugte denne.</p> <p>Der er i bolig nr. 64 registreret 6 skrukke vægfliser.</p> |

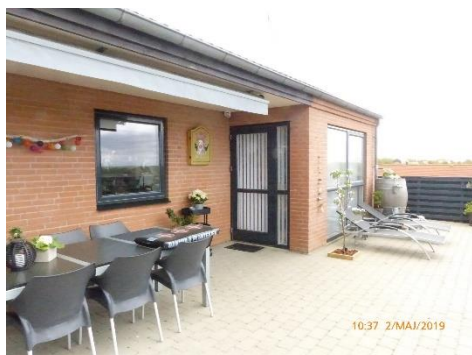
10.3 - Terrassebelægning

| <b>Emne:</b> | <b>Beskrivelse:</b> |
|---|---|
| Øvrige bemærkninger: | Belægninger er generelt placeret meget højt i forhold til murværksfacaderne, hvilket kan nedsætte murværkets levetid, da de nederste skifter er meget mere fugtpåvirket.<br>Det kunne overvejes at etablere en 150 mm dyb og 200 mm bred "voldgrav" mellem sokkel og belægninger.<br>Ved døre kan belægninger lokalt bevares eller der kan placeres galvaniseret stålrister. |

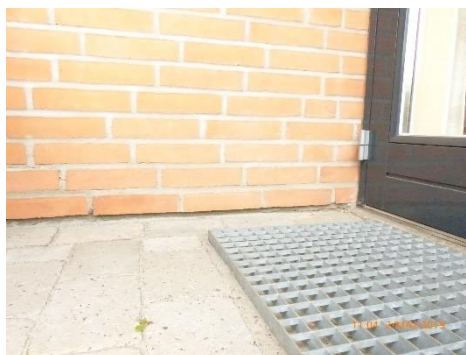
10.4 – Terrassebelægning ført op til terrassedør
